حفاظت از میراث فرهنگی در آسیای مرکزی^۱

گیل استین^۲

ترجمه: منصور حمدالله‌زاده^۳

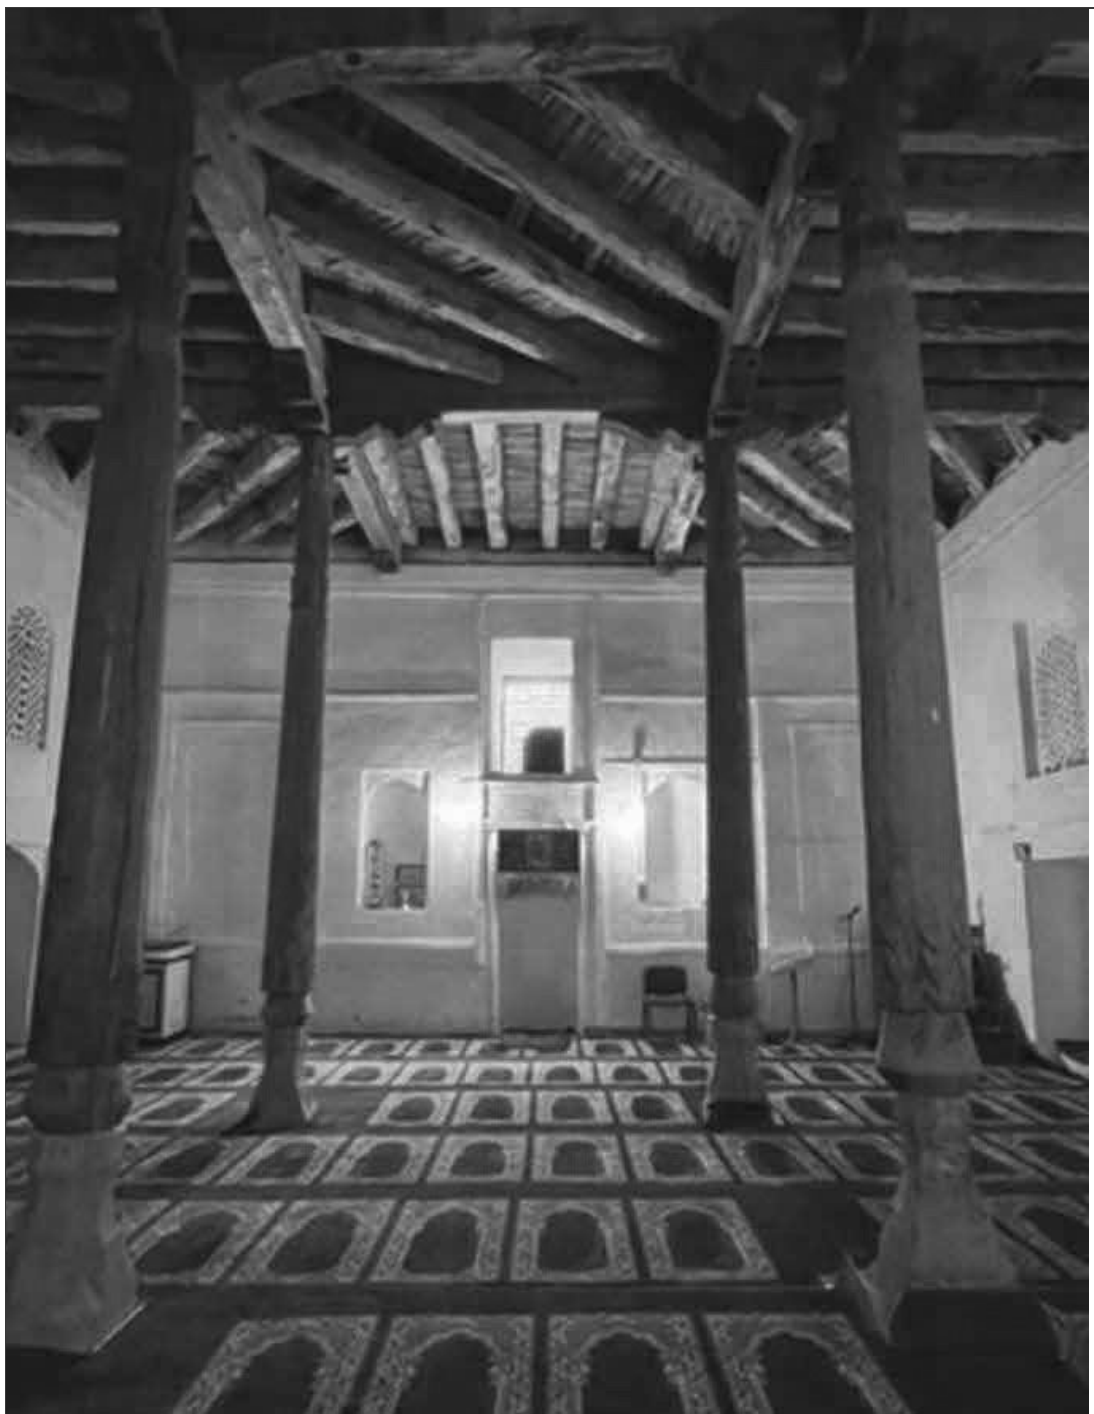
تصویر ۲ مسجد لنگراوتا (مرکز)، با نمازخانه‌های شرقی و غربی .

این مسجد شامل یک نمازخانه غربی ساده و بدون تزئینات ساخته شده در سال ۱۴۲۴ و یک نمازخانه شرقی ساخته شده در اوایل قرن شانزدهم (حدود ۱۵۰۲) با تزئینات داخلی استادانه است (تصویر ۲). در نمازخانه شرقی، پنج ستون چوبی تراشیده شده - که هر کدام از یک درخت ساخته شده‌اند - سقفی را که به خوبی حفظ شده و دارای تیرهای چوبی رنگ‌آمیزی شده است، نگه می‌دارند. این اتاق با پنل‌های تزئینی کاشی‌های لعاب‌دار زیبا و برش خورده تزئین شده است. طرح پیچیده و استادانه موزاییک‌های اتاق و وجود تزئینات ورق طلا بر روی آنها، اهمیت این مسجد روستایی را نشان می‌دهد و ثروت و قدرت حامیان آن را در فرقه صوفیان اشقیا منعکس می‌کند.

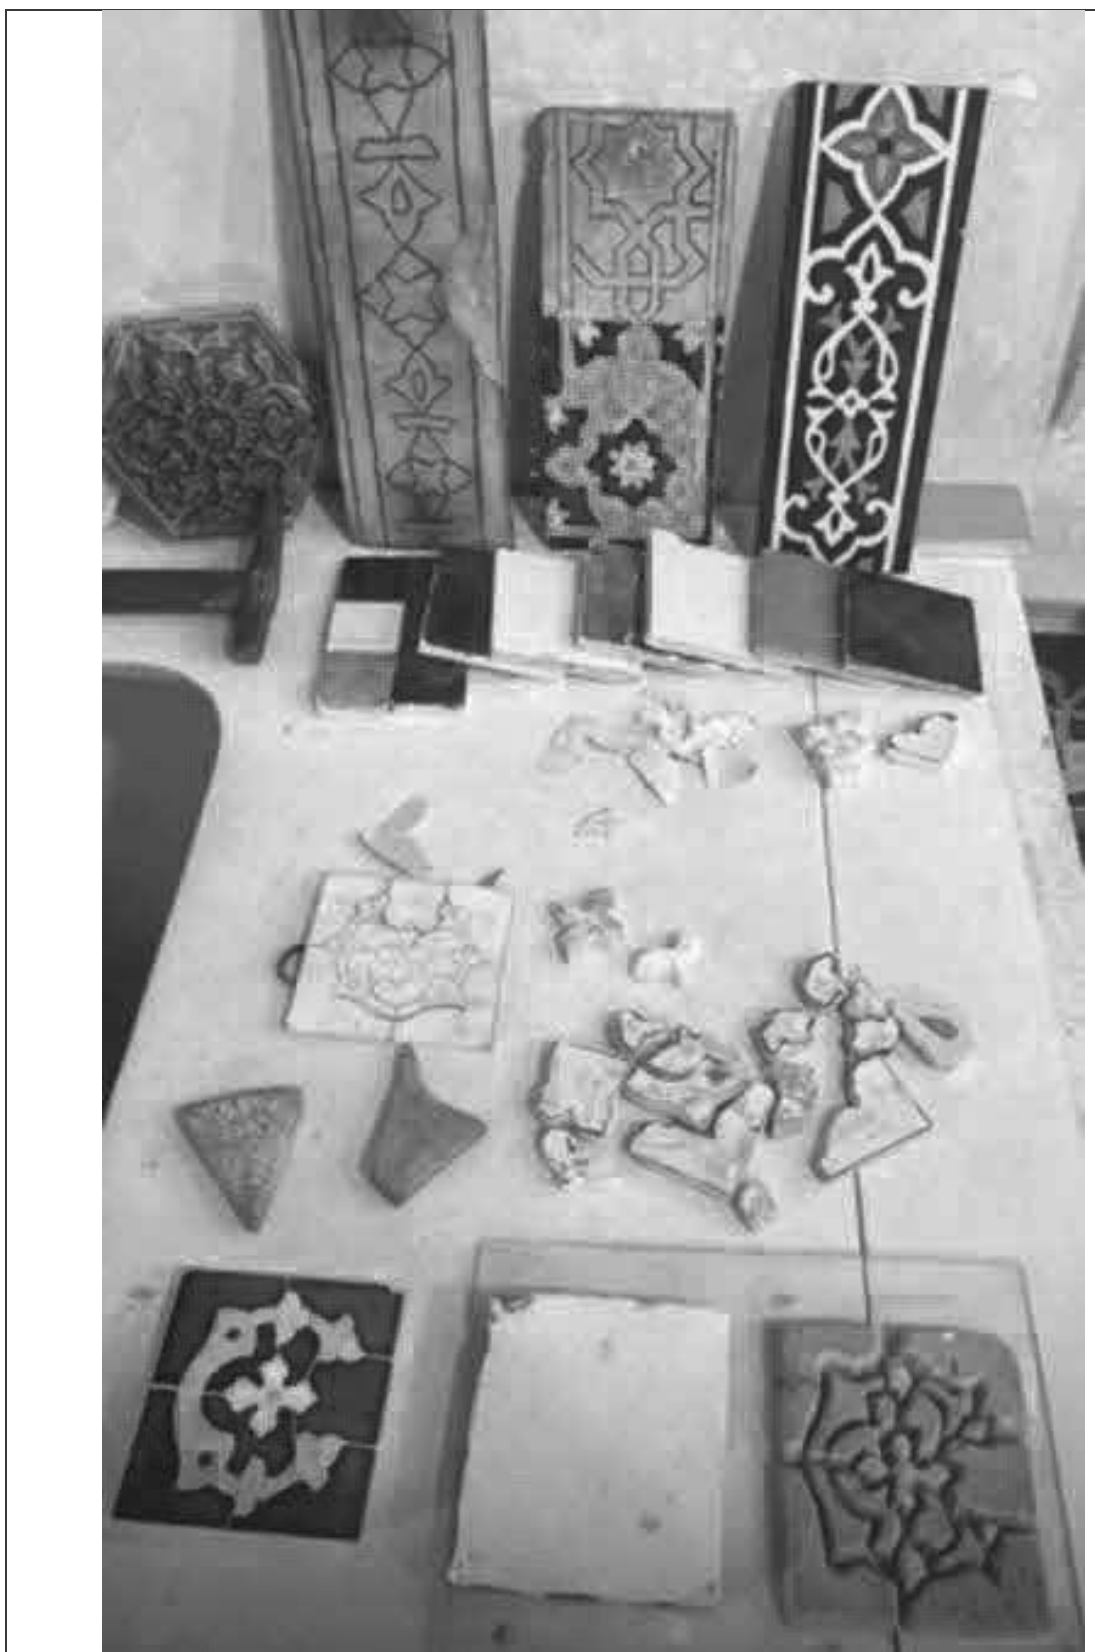
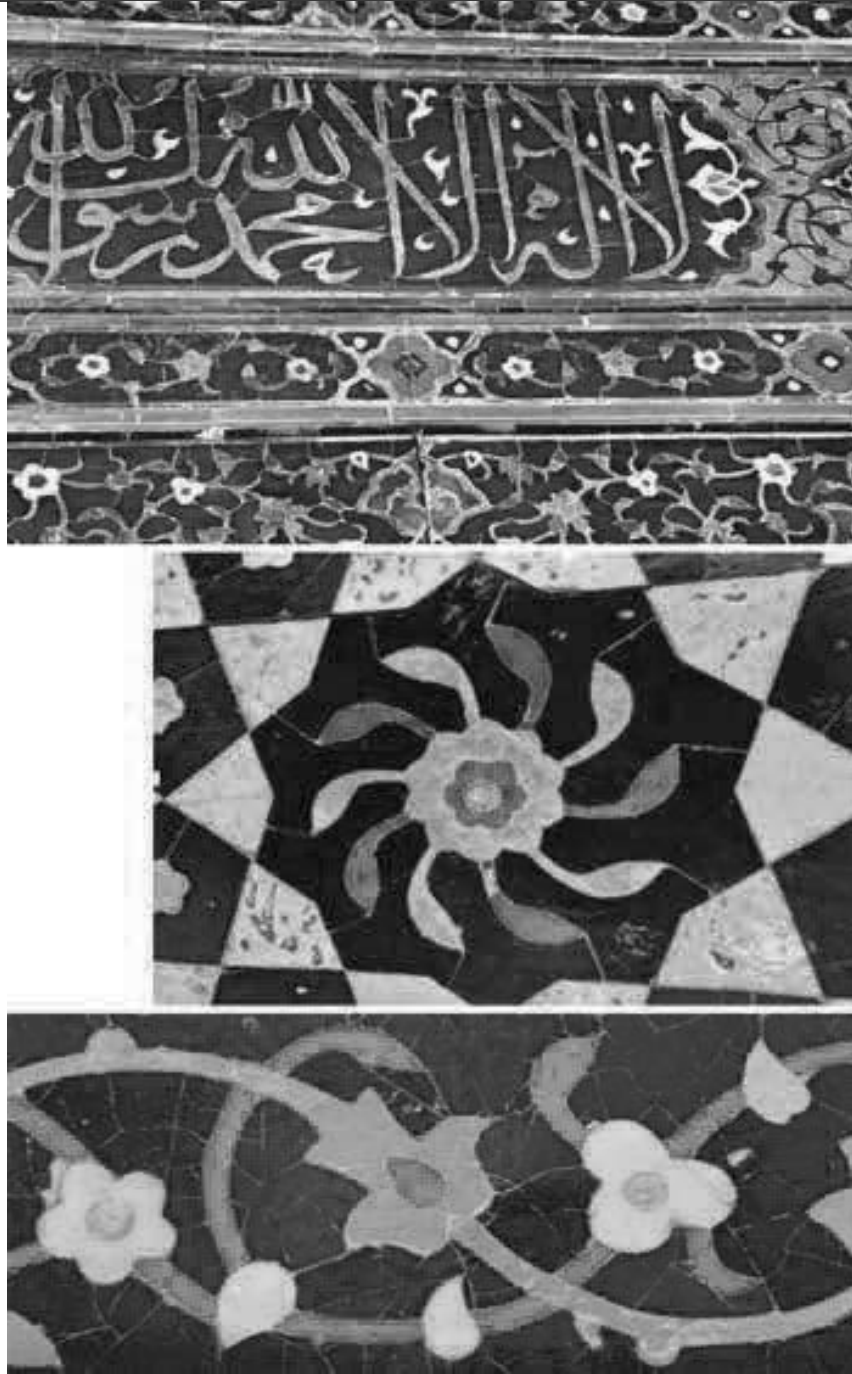
کار موزاییک کاشی برشی (کوشین‌بوروش به زبان ازبکی) یکی از متمایزترین اشکال هنر و تزئینات معماری تیموری در معماری مذهبی عمومی در شهرهای جاده ابریشم آسیای میانه مانند سمرقند، بخارا، شهرسبز و هرات است. موزاییک‌های کاشی برشی اشکال پیچیده‌ای از هنر تزئینی هستند که برای طراحی، تولید و نصب به مهارت یک استادکار نیاز دارند. آنها با برش یک کاشی سفالی مربعی که هنوز در حال خشک شدن است به قطعات جداگانه‌ای ساخته می‌شوند که در کنار هم یک طرح را تشکیل می‌دهند. پس از لعاب‌کاری با رنگ‌های مختلف و پخت، قطعات دوباره مونتاژ شده و به صورت بلوک گچی قرار می‌گیرند که سپس روی دیوار نصب می‌شود (تصویر ۴). چندین بلوک برای ساخت یک تابلوی بزرگ و استادانه با هم ترکیب می‌شوند. از آنجا که هر قطعه کاشی برش خورده به طور جداگانه پخته می‌شود تا از اختلاط تصادفی و محو شدن لعاب‌های مختلف جلوگیری شود، رنگ‌های کاشی‌کاری آنقدر واضح هستند که حتی از فاصله دور نیز به وضوح دیده می‌شوند.

تصویر ۴ مراحل تولید موزاییک‌های برشی لعاب‌دار؛ تکنیک موزاییک برشی مورد استفاده برای طرح‌های خوشنویسی، هندسی و گلدار.

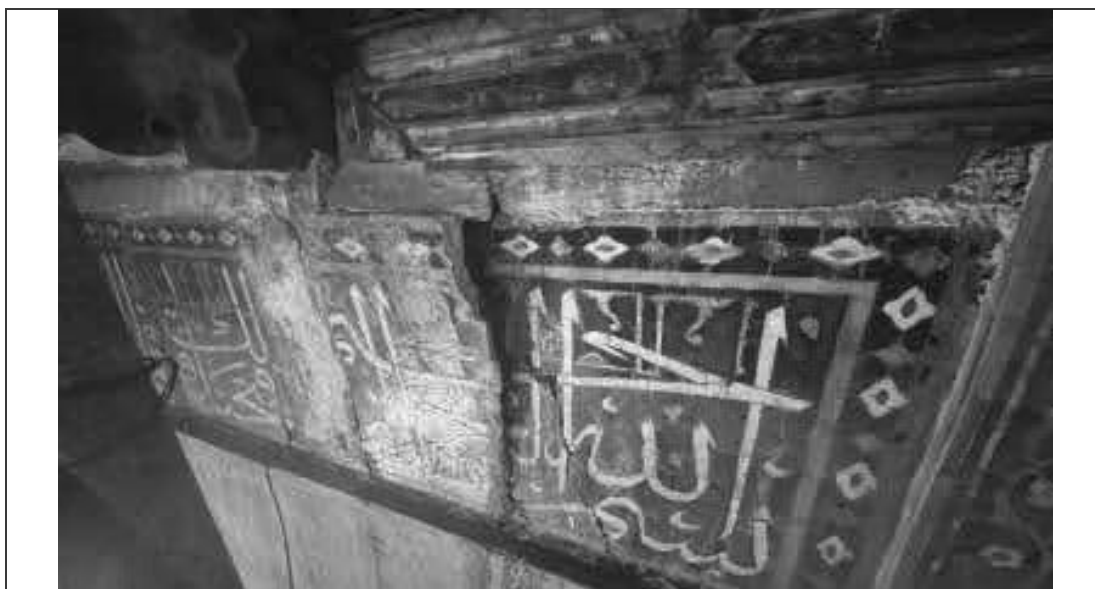
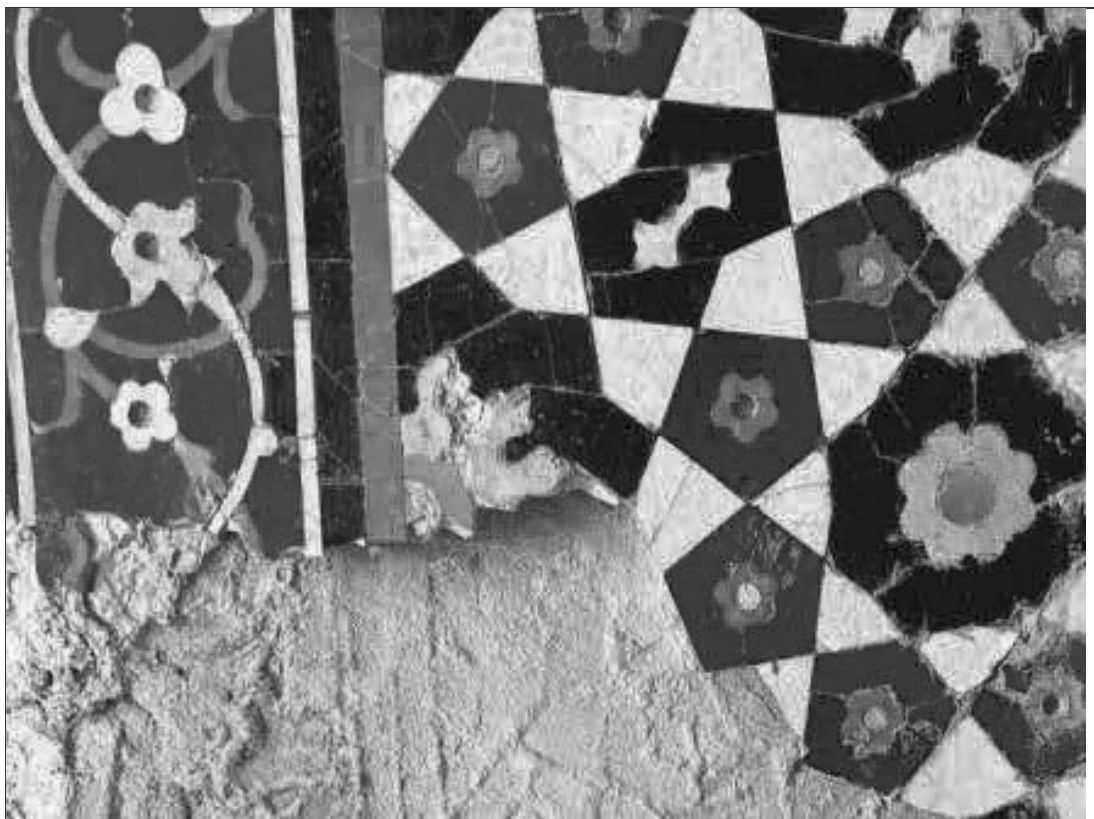
لنگراوتا یک گنجینه فرهنگی نادر است که باید برای نسل‌های آینده حفظ شود. در سال ۲۰۲۲، به مرکز حفاظت از میراث فرهنگی شیکاگو در مؤسسه مطالعات فرهنگ‌های باستانی، از سوی آژانس میراث فرهنگی ازبکستان اجازه داده شد تا برنامه‌ای برای حفاظت از مسجد لنگراوتا آغاز کند. این پروژه با کمک مالی صندوق سفیران وزارت امور خارجه ایالات متحده برای حفاظت از میراث فرهنگی، که از طریق سفارت ایالات متحده در تاشکند اداره می‌شود، پشتیبانی می‌شود. در نوامبر ۲۰۲۲، تیم ما متشکل از معماران حفاظت، یک مرمتگر و یک متخصص معماری چوبی (معماران حفاظت، بیل رمسن و شکرت زایروف، سرپرست مرمت، فایو کلمبو و متخصص معماری چوبی، ایان استوارت) ارزیابی مشترکی از محل مسجد انجام دادند و گزارش مفصلی نوشتند که در آن مناطق با بالاترین اولویت برای حفاظت مشخص شده بود. آسیب آب به ردیف خوشنویسی بالایی؛ دیوارها؛ و ردیف هندسی پایینی، صفحات موزاییک را تضعیف کرده و در برخی موارد منجر به فروپاشی جزئی صفحات ردیف شده است (تصویر ۵). این مشکلات نیازمند تلاش‌های فوری حفاظتی برای تثبیت کاشی‌کاری و خود ساختمان است.

بخش زیادی از آسیب‌های ناشی از آب، مربوط به سال‌های اخیر است، به خصوص آسیب‌های ناشی از سقف حلبی موج‌دار مربوط به دوران شوروی که زهکشی ضعیفی داشت و نشتی‌های زیادی داشت که باعث نفوذ آب باران و تضعیف دیوارهای مسجد می‌شد.

تصویر ۵ جدا شدن پنل‌ها و قطعات کاشی از دیوارها و در برخی موارد فروریختن جزئی آنها، به دلیل آسیب آب به خطوط خوشنویسی و هندسی.

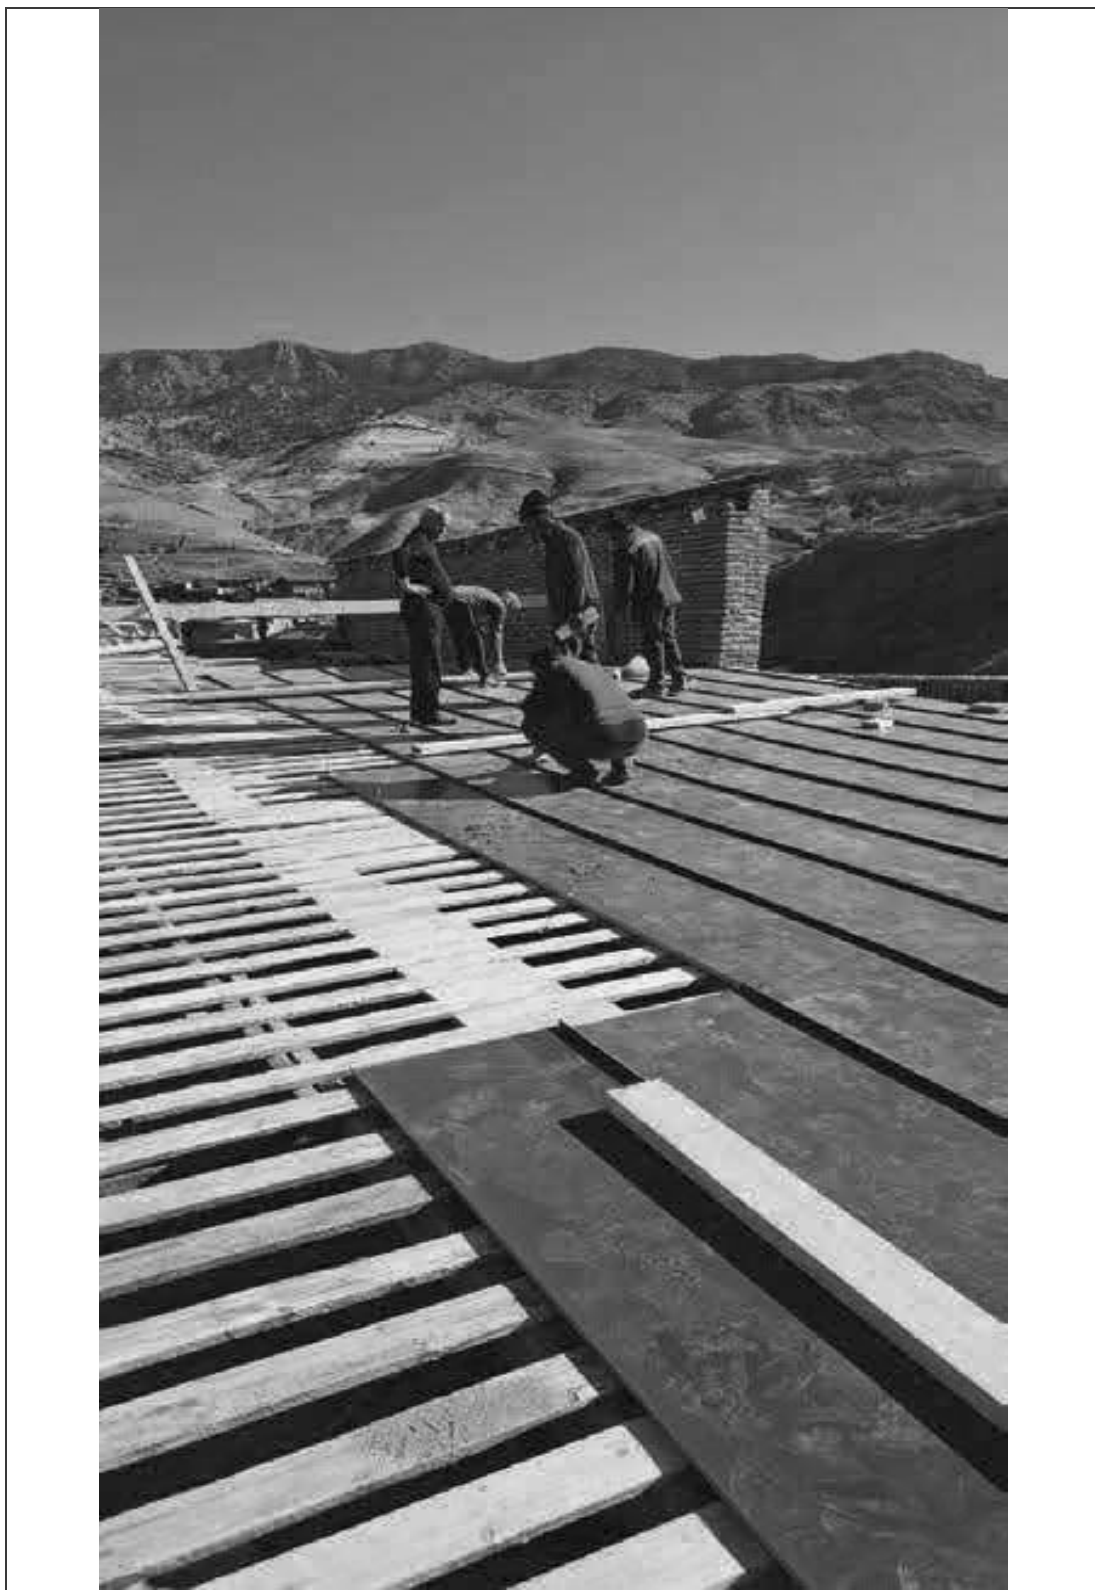
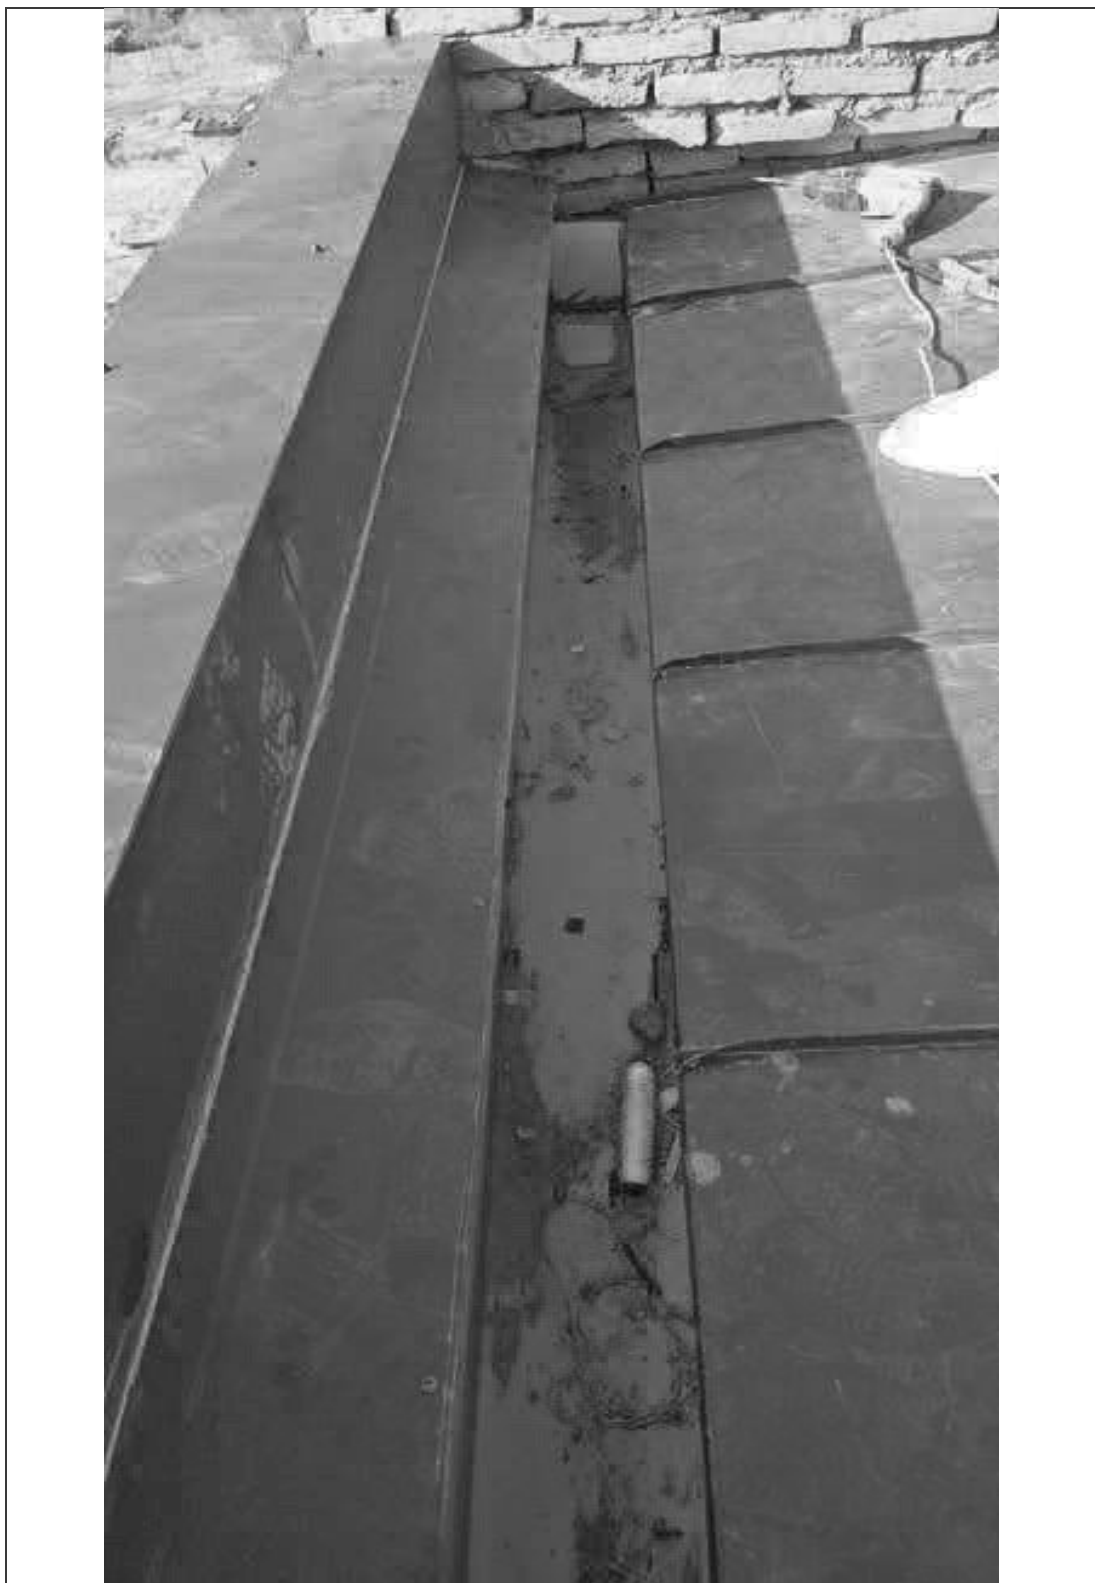
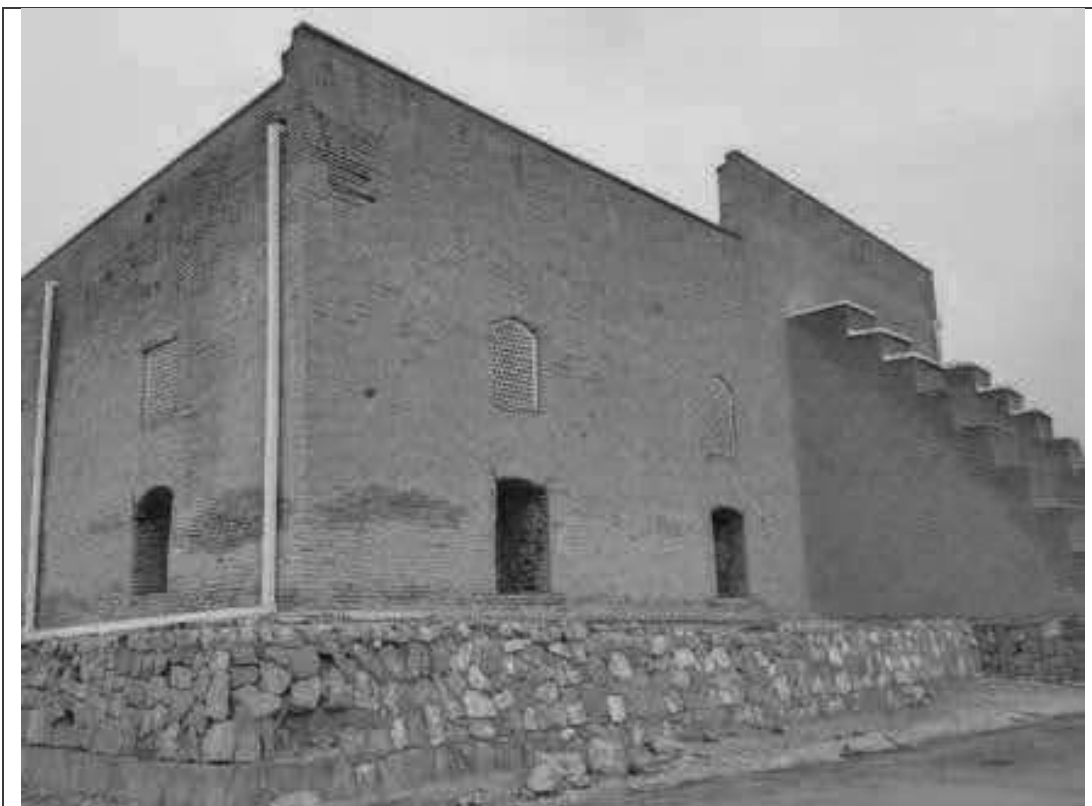
تصویر ۶ نصب سقف فولادی جدید، ناودان‌های با غلاف فولادی و لوله‌های زهکشی به همراه لوله‌های رابط برای انتقال آب از پایه‌های سنگی مسجد.

ما فوراً نیاز به تعویض سقف حلبی داشتیم تا از آسیب‌های آبی که به آرامی دیوارها و فضای داخلی مسجد را تخریب می‌کرد، جلوگیری کنیم. اولین قدم ما برداشتن سقف حلبی قدیمی و نشت‌دار و جایگزینی آن با یک سقف فولادی جدید و یک سیستم زهکشی آب مؤثر بود. در نوامبر ۲۰۲۳، سقف حلبی موج‌دار و تیرهای چوبی نگهدارنده را تا سقف اصلی خشتی مسجد که مربوط به قرن پانزدهم تا شانزدهم بود و روی سقف چوبی قرار داشت، برداشتیم. سپس تیرهای چوبی سقف جدید را ساختیم و پنل‌های سقف جدیدی از جنس فولاد نصب کردیم (تصویر ۶).

و تیرهای چوبی پشتیبان تا سقف خشتی فشرده اصلی مسجد مربوط به قرن پانزدهم تا شانزدهم که روی سقف چوبی قرار دارد، نصب شدند. سپس تیرهای چوبی جدید برای سقف ساختم و پنل‌های سقفی جدیدی از جنس فولاد نصب کردیم (تصویر ۶). سقف توسط معمار تیم حفاظت، زایروف، طراحی شد که بر فرآیند نصب سقف نیز نظارت داشت. در دسامبر ۲۰۲۳، نصب سقف فولادی جدید و ناودان‌های فولادی را به پایان رساندیم. در مرحله آخر، ناودان‌ها و لوله‌های رابط را برای انتقال آب باران از مسجد و سکوی پایه سنگی آن نصب کردیم. با سقف فولادی جدید، زهکش‌های بهبود یافته و

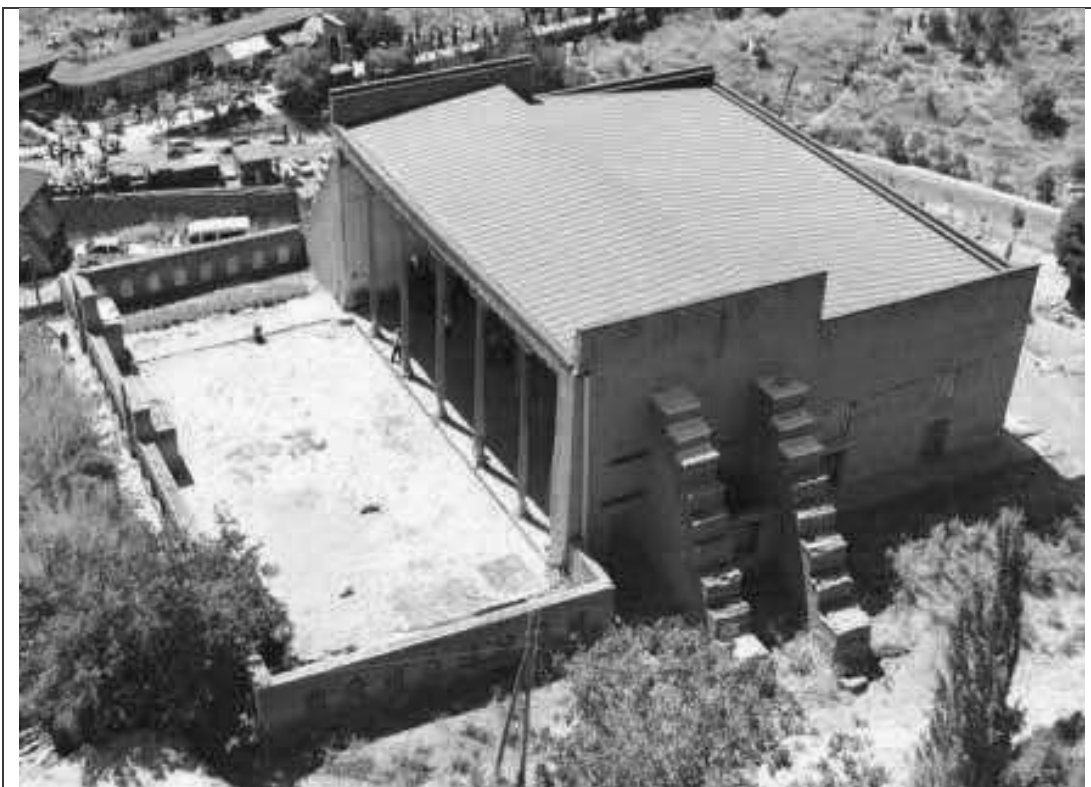
تصویر ۷. مسجد لنگر اوتا با سقف فولادی جدید، زهکش‌ها و کلاهک‌های فلزی باران روی پایه‌ها.

کلاهک‌های فلزی باران روی تکیه‌گاه‌های دیوار، آسیب باران اکنون متوقف شده و دیوارهای مسجد خشک هستند (تصویر ۷). امید ما این است که این مداخله حفاظتی، یکپارچگی ساختمان مسجد را حداقل برای چند دهه دیگر حفظ و گسترش دهد. اولویت بعدی ما تثبیت موزاییک‌های کاشی برش خورده در فضای داخلی مسجد بود. سرپرست مرمت، کلمبو، و دستیار مرمت، ایسا پانونزیو، یک آزمایشگاه حفاظت میدانی راه‌اندازی کردند و داربست‌هایی نصب کردند تا بتوانند هر دو ردیف موزاییک‌های برش خورده بالایی و پایینی را تثبیت کنند. در یک برنامه تثبیت اضطراری، کلمبو و پانونزیو «تکه‌های چوبی نگهدارنده را روی ردیف خوشنویسی بالایی نصب کردند تا از جدا شدن و افتادن صفحات موزاییک برش خورده از دیوار جلوگیری کنند. تکه‌های چوبی روی هر چهار دیوار مسجد، هفت ناحیه کاشی خوشنویسی را که در معرض بیشترین خطر فروپاشی بودند، تثبیت کردند. تیم حفاظت از آسیب آب به صفحات کاشی عکس‌برداری و نقشه‌برداری کرد تا مشخص کند کدام نواحی نیاز فوری به تثبیت دارند. سپس آنها بخش‌هایی از ردیف هندسی پایینی را که در معرض خطر فروپاشی بودند، تمیز و تثبیت کردند.

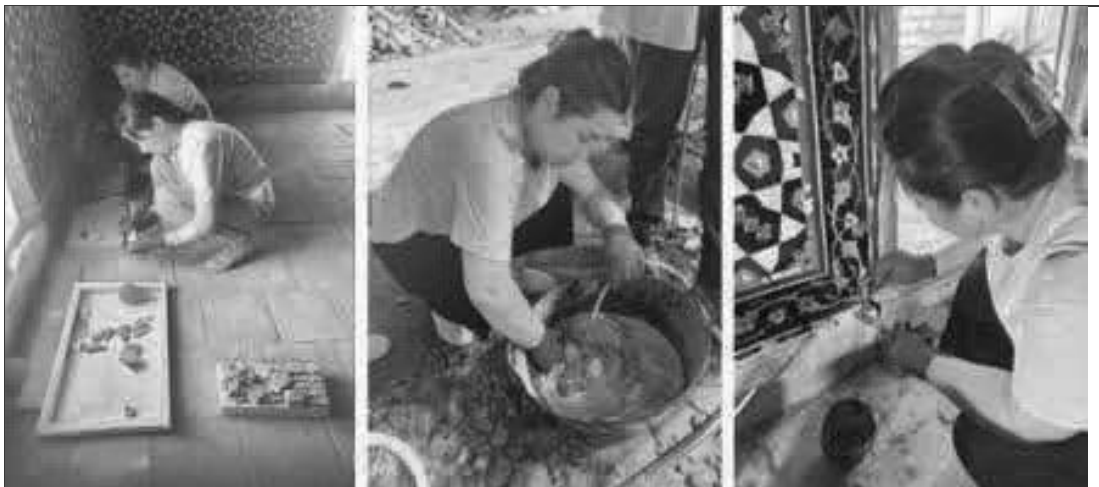
تصویر ۷ ملیکا بکنظروا، مرمتگر از بک، در حال تمیز کردن قطعات کاشی بریده شده (چپ) و نارگیزا کالانداروا، در حال مخلوط کردن ملات از مصالح ساختمانی سنتی و قرار دادن آن برای تعمیر رج هندسی کاشی (وسط و راست).

به عنوان بخشی از کار مرمت، ما همچنین به مرمتگران ازبک، مالیکا بکنظروا و نارگیزا کالانداروا، روش‌هایی برای حفاظت از موزاییک‌های کاشی برش‌خورده آموزش دادیم (تصویر ۸). بکنظروا ردیف‌های کاشی و همچنین قطعات کاشی لعاب‌دار که از صفحه موزاییک هندسی افتاده بودند را تمیز کرد. کالانداروا کاشی‌کاری را تمیز کرد و ملات ساخته شده از مصالح ساختمانی سنتی را در نواحی آسیب‌دیده قرار داد. یکی از دشوارترین جنبه‌های کار مرمت روی ردیف کاشی هندسی ناشی از این واقعیت بود که آسیب آب و فشار رو به پایین از تیرهای سقف باعث شده بود که صفحات کاشی از دیوارها بیرون بزنند و یک فضای خالی بزرگ یا خلأ در پشت کاشی‌ها ایجاد شود، به

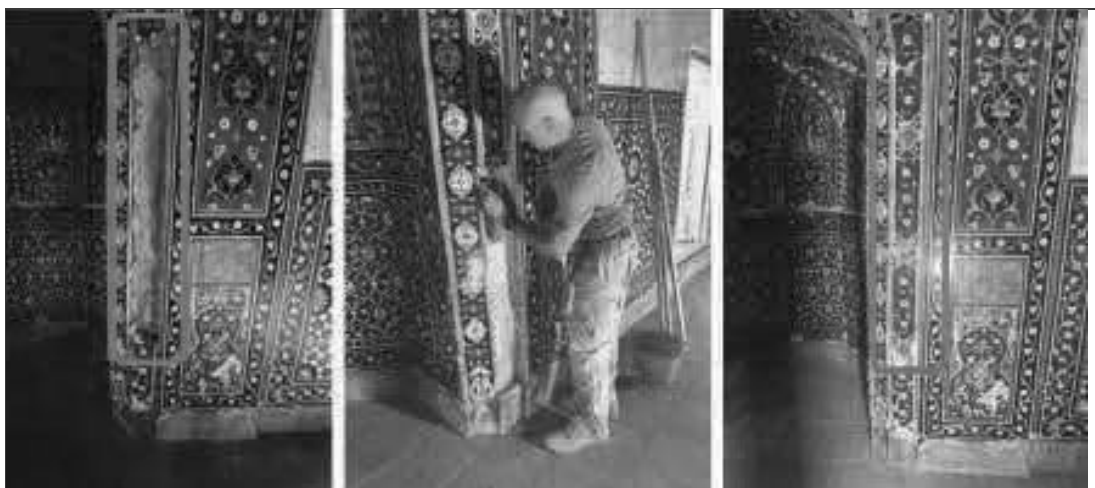
تصویر ۹. اتصال مجدد بلوک‌های موزاییک کاشی برش‌خورده فرو ریخته به محراب مسجد لنگر اوتا.

طوری که هیچ تکیه‌گاهی نداشتند و در معرض خطر بزرگی برای فرو ریختن بودند. برای تثبیت این بخش‌های کاشی، مرمتگران فضای خالی را با اسفنج‌هایی پر کردند تا از کاشی‌کاری پشتیبانی کنند و ارتعاشات را جذب کنند، سپس ناحیه پر شده را با ملات ساخته شده از مصالح ساختمانی سنتی آب‌بندی کردند (تصویر ۹). در پایان فصل میدانی، کلمبو و همکارانش چهار بلوک موزاییک کاشی افتاده را در اطراف لبه محراب دوباره چسبانند (تصویر ۱۰).
